# **Contribution à l'évaluation des aménagements antiérosifs dans le bassin versant de l'Ourika, Haut Atlas.**

**Houndodé D.J., Sabir M. & Khattabi A.**

**Ecole Nationale Forestière d'Ingénieurs.**

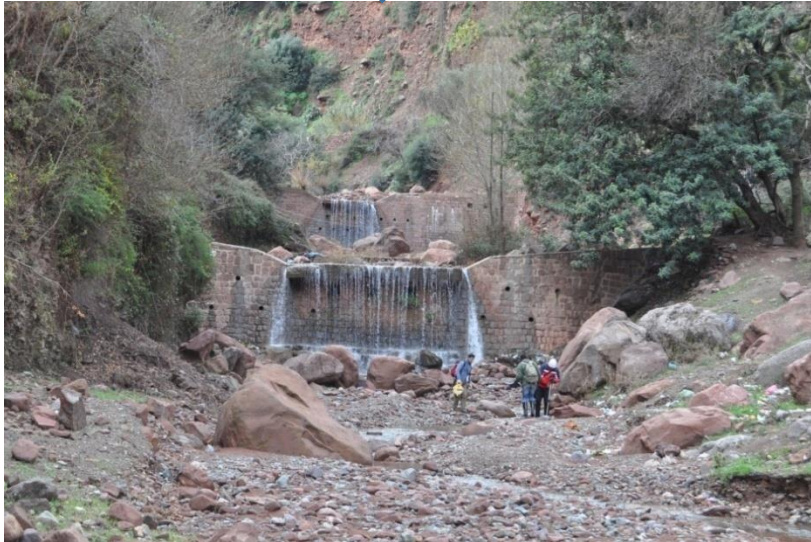
Succession des seuils => profil du ravin en escalier

Réduction de la vitesse des écoulements  
↳ Atténuation des risques de crues

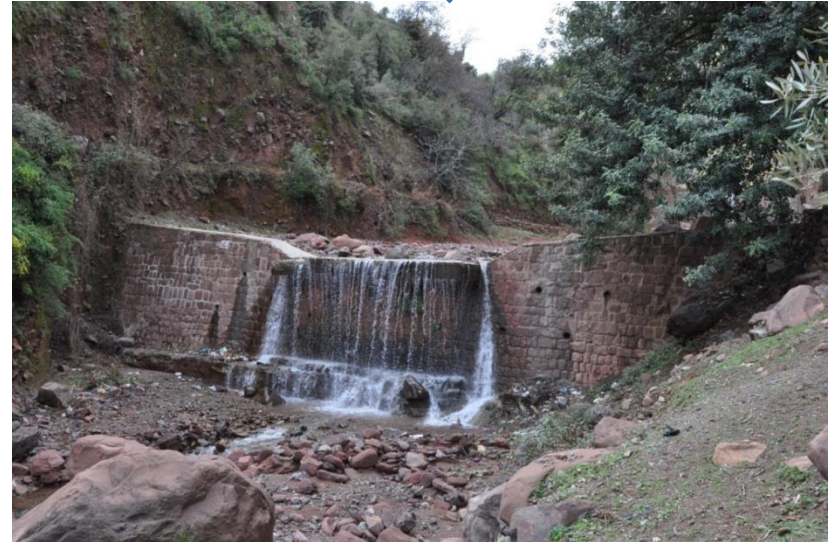
Seuil en maçonnerie rempli de sédiments

Stabilisation du pied des berges

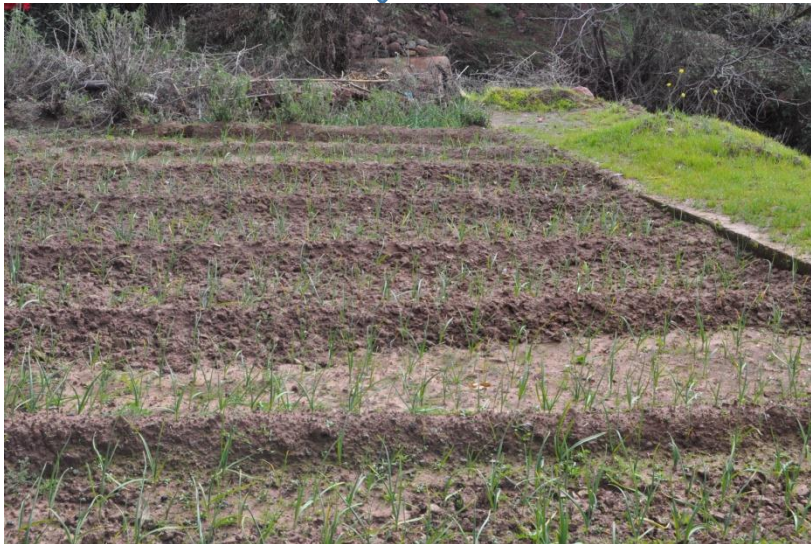
Mise en culture des sédiments piégés par le seuil

Amélioration de la situation économique des paysans

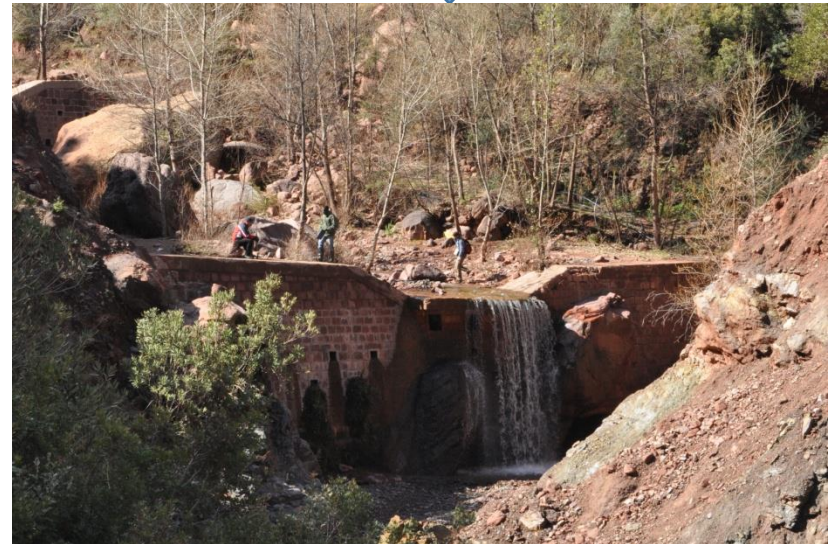
Revégétalisation des sédiments

Réduction de la mobilité des sédiments

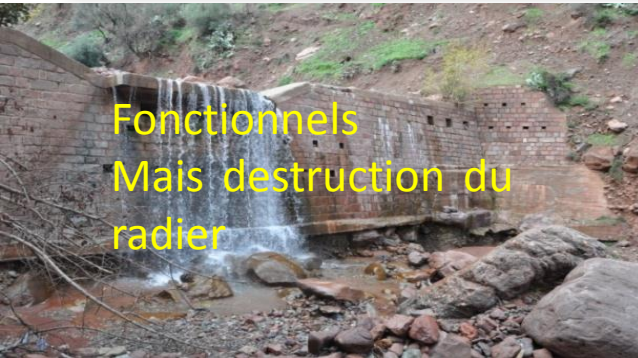
Fonctionnels  
Mais destruction du  
radier

**De nouvelles techniques** doivent être entreprises dans la construction des radiers et le chapeau des déversoirs des seuils sous peine de défaillance;

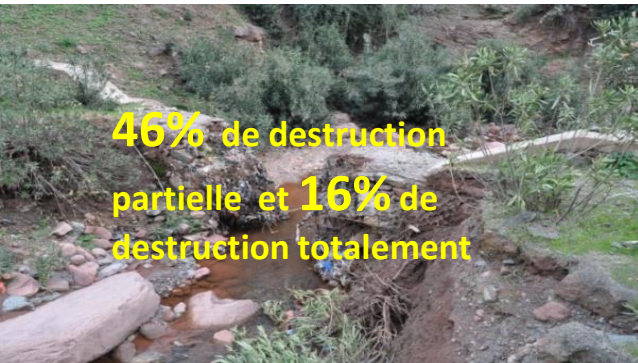
46% de destruction  
partielle et 16% de  
destruction totalement

Construits durant la même période que les seuils en maçonneries qui sont toujours fonctionnels, environ 60% des seuils en gabion ne jouent plus leur rôle.

On en déduit que les gabions ne sont pas adaptés à la zone.

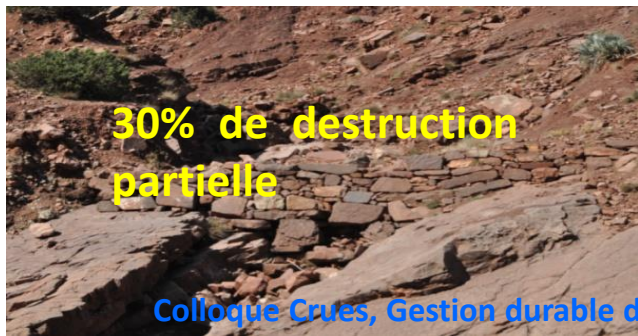
30% de destruction  
partielle

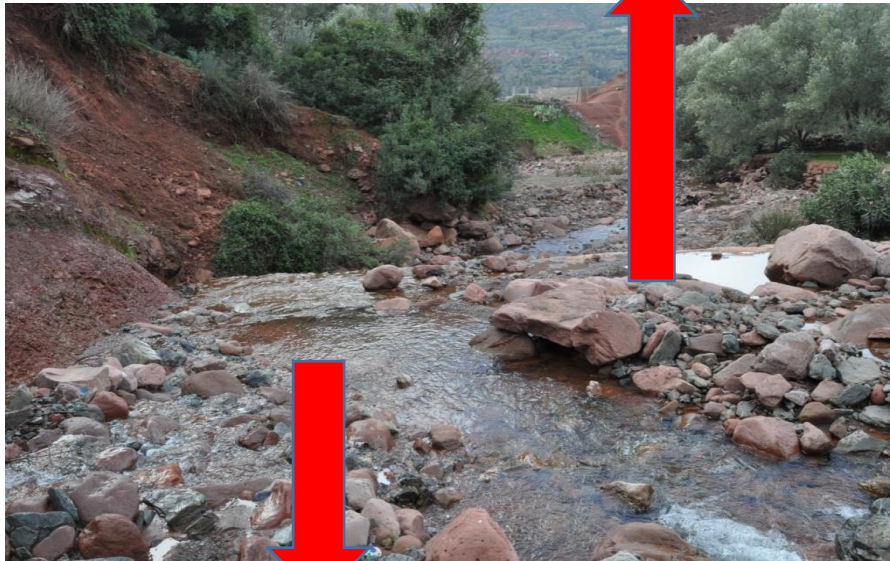
Présence des blocs, des masses de sédiments au niveau du déversoir.

Changement de la trajectoire normale des écoulements et création d'une nouvelle ravine et la mise à nu des ailes de l'ouvrage.

Une attention particulière doit être portée à **l'entretien** permanent des ouvrages pour prolonger leur durée et assurer l'efficacité globale de dispositifs de protection;

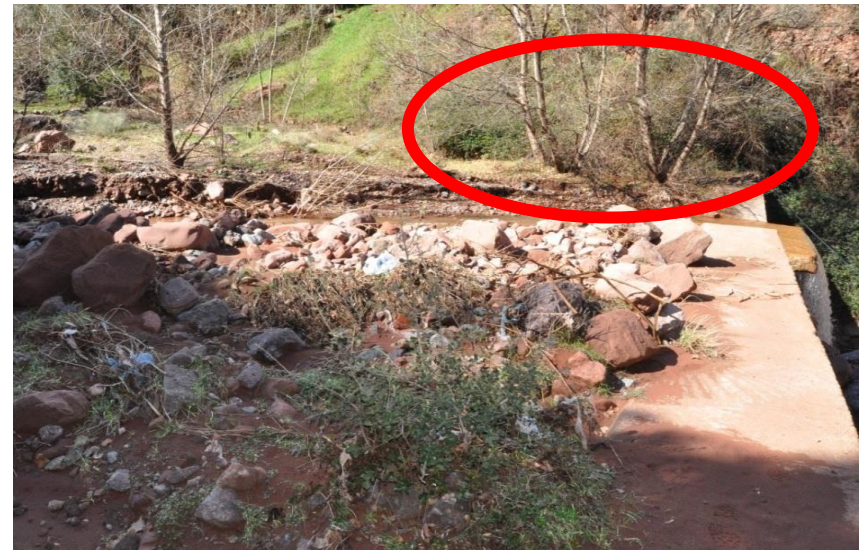
Présence des arbres au niveau du déversoir.

Risque de destruction du seuil par le système racinaire des arbres

Manque d'entretiens réguliers du système
