# Contribution à l'évaluation des aménagements antiérosifs dans le bassin versant de l'Ourika, Haut Atlas. HOUNDODE D. J., SABIR M., KHATTABI A.

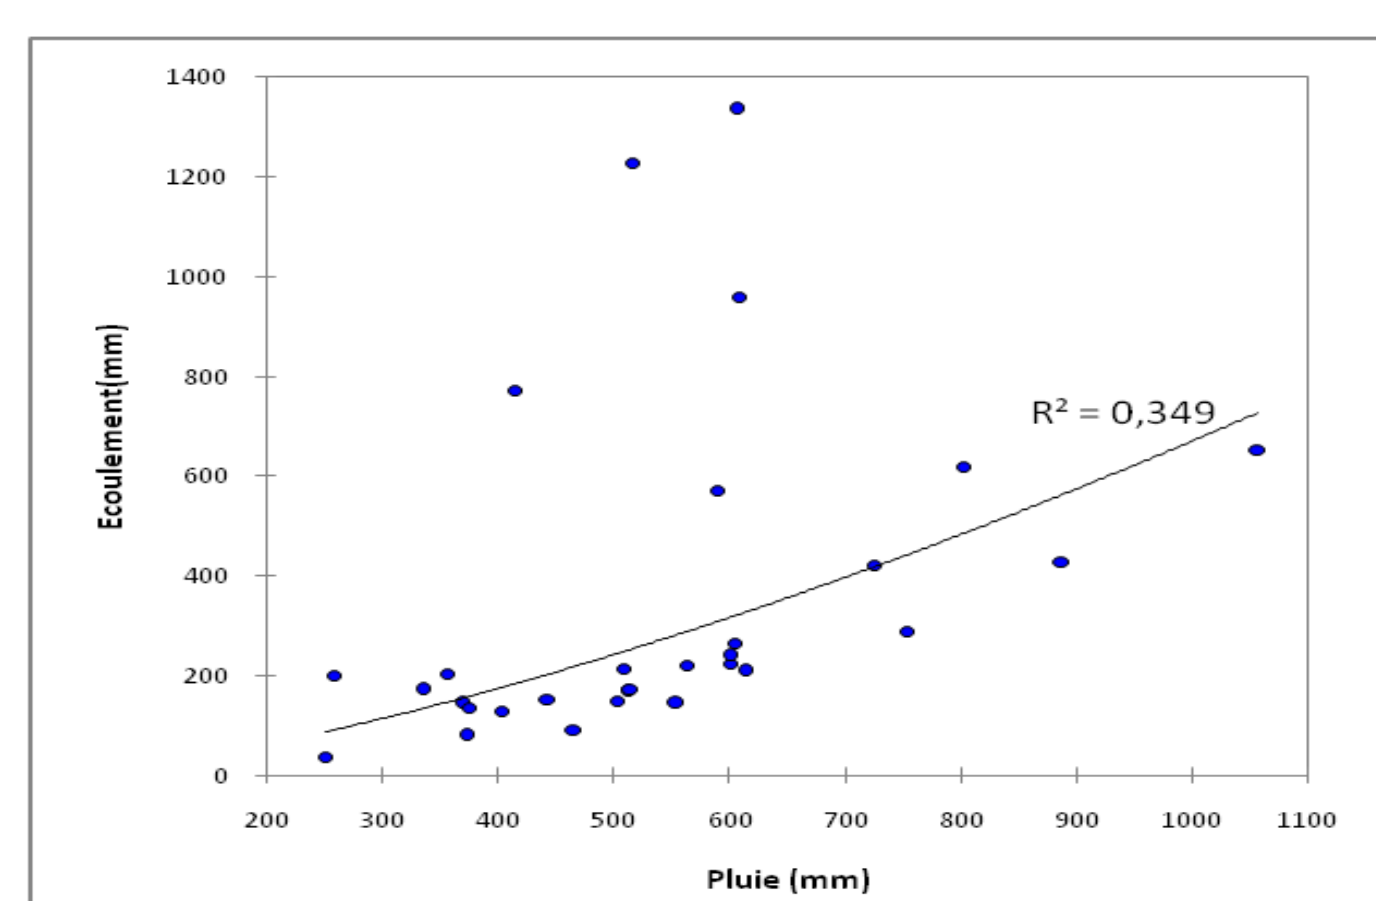
Distribution des lames d'eau ruisselées en fonction de la pluviométrie. Superposition des courbes des différentes parties.

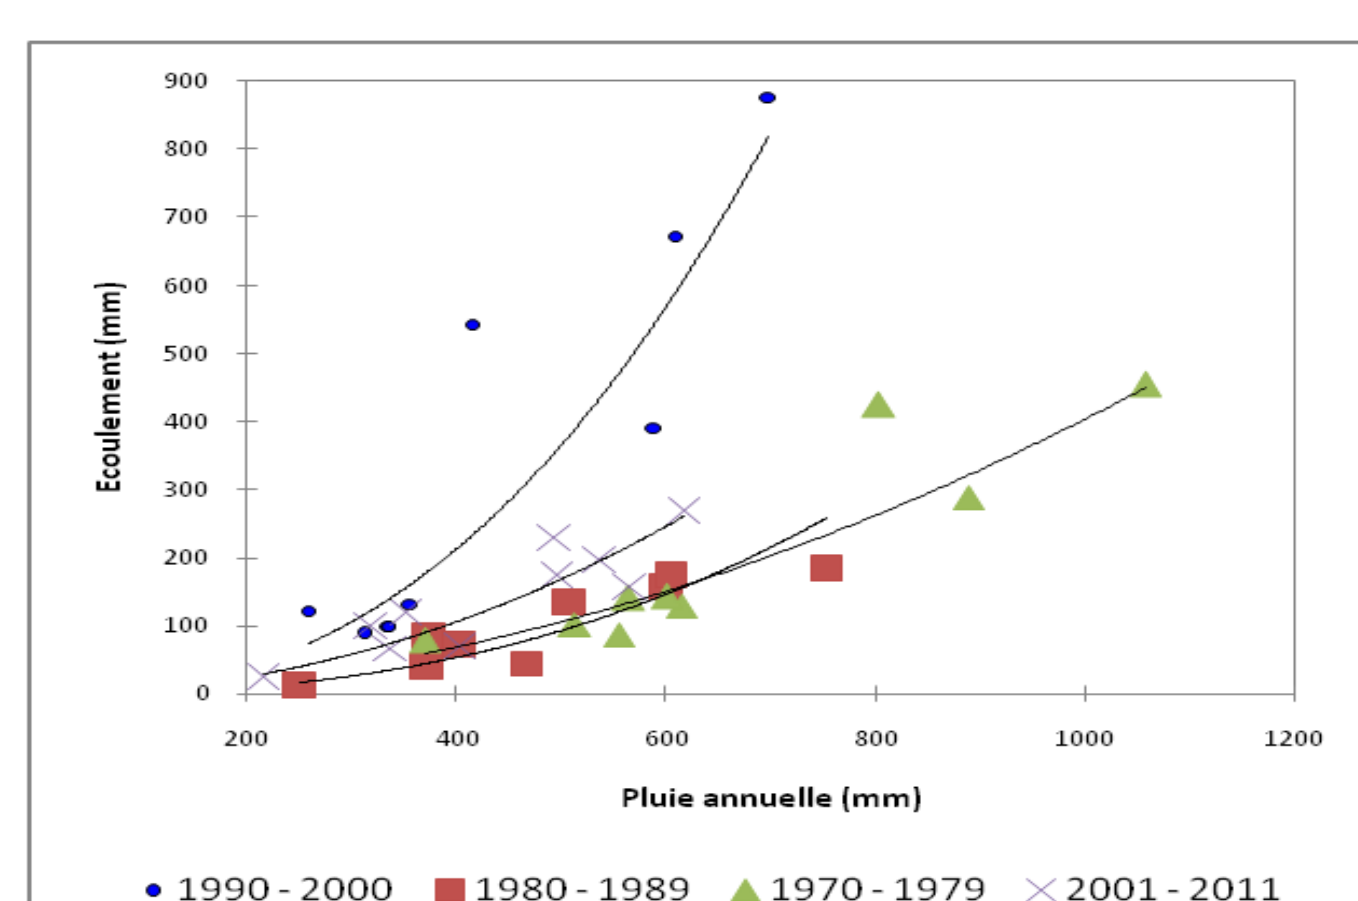
Distribution des lames d'eau ruisselées en fonction de la pluviométrie. Superposition des courbes des différentes parties.

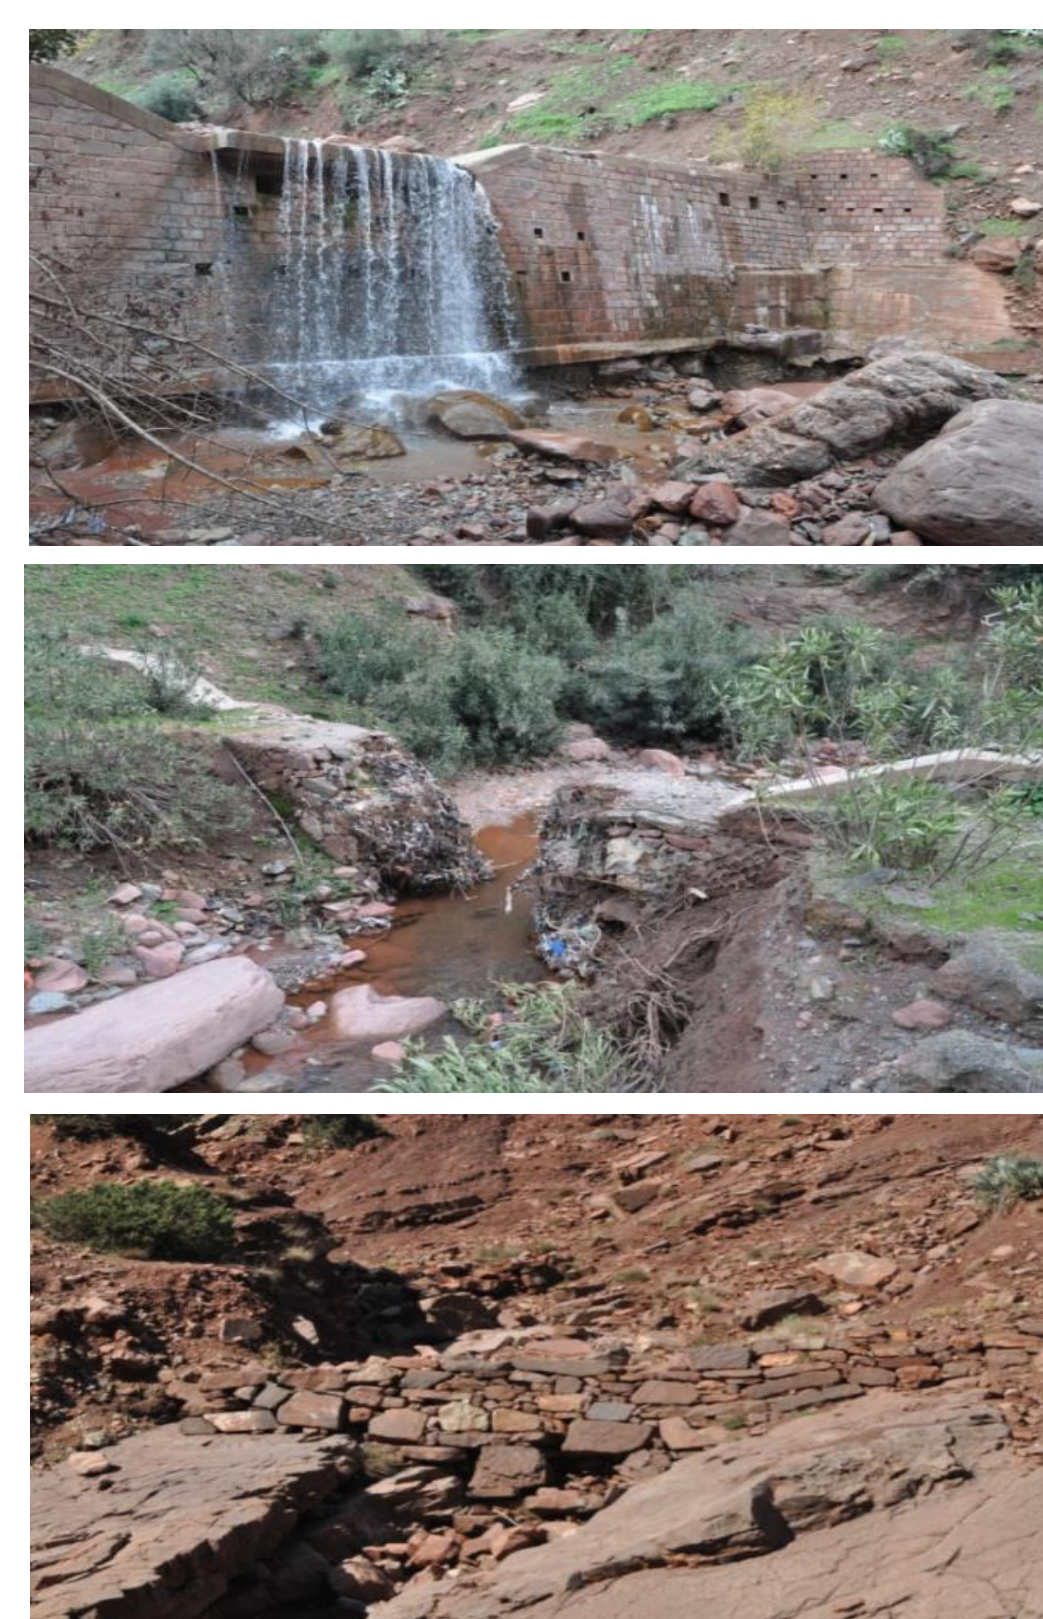
La vitesse de dégradation de ces ouvrages varie d'un SBV à un autre. Le SBV Chiker qui a les pentes relativement les plus fortes est le plus touché

Les chocs des blocs charriés et amplifiés par les écoulements de lave torrentielle.

Destruction des seuils du BV OURIKA.

Construits durant la même période que les seuils en maçonneries qui sont toujours fonctionnels, environ 60% des seuils en gabion ne jouent plus leur rôle.

On en déduit que les gabions ne sont pas adaptés à la zone.

Présence de blocs, de masses de sédiments ou d'arbres au niveau du déversoir.

Changement de la trajectoire normale des écoulements.

La création d'une nouvelle ravine et la mise à nu des ailes de l'ouvrage.

Manque d'entretiens réguliers du système
