**Contribution à l'évaluation des aménagements de lutte
antiérosive du bassin versant de l'Ourika, Tensift.**

MEMOIRE DE 3^{ème} CYCLE

**POUR L'OBTENTION DU DIPLOME D'INGENIEUR
DES EAUX ET FORETS**

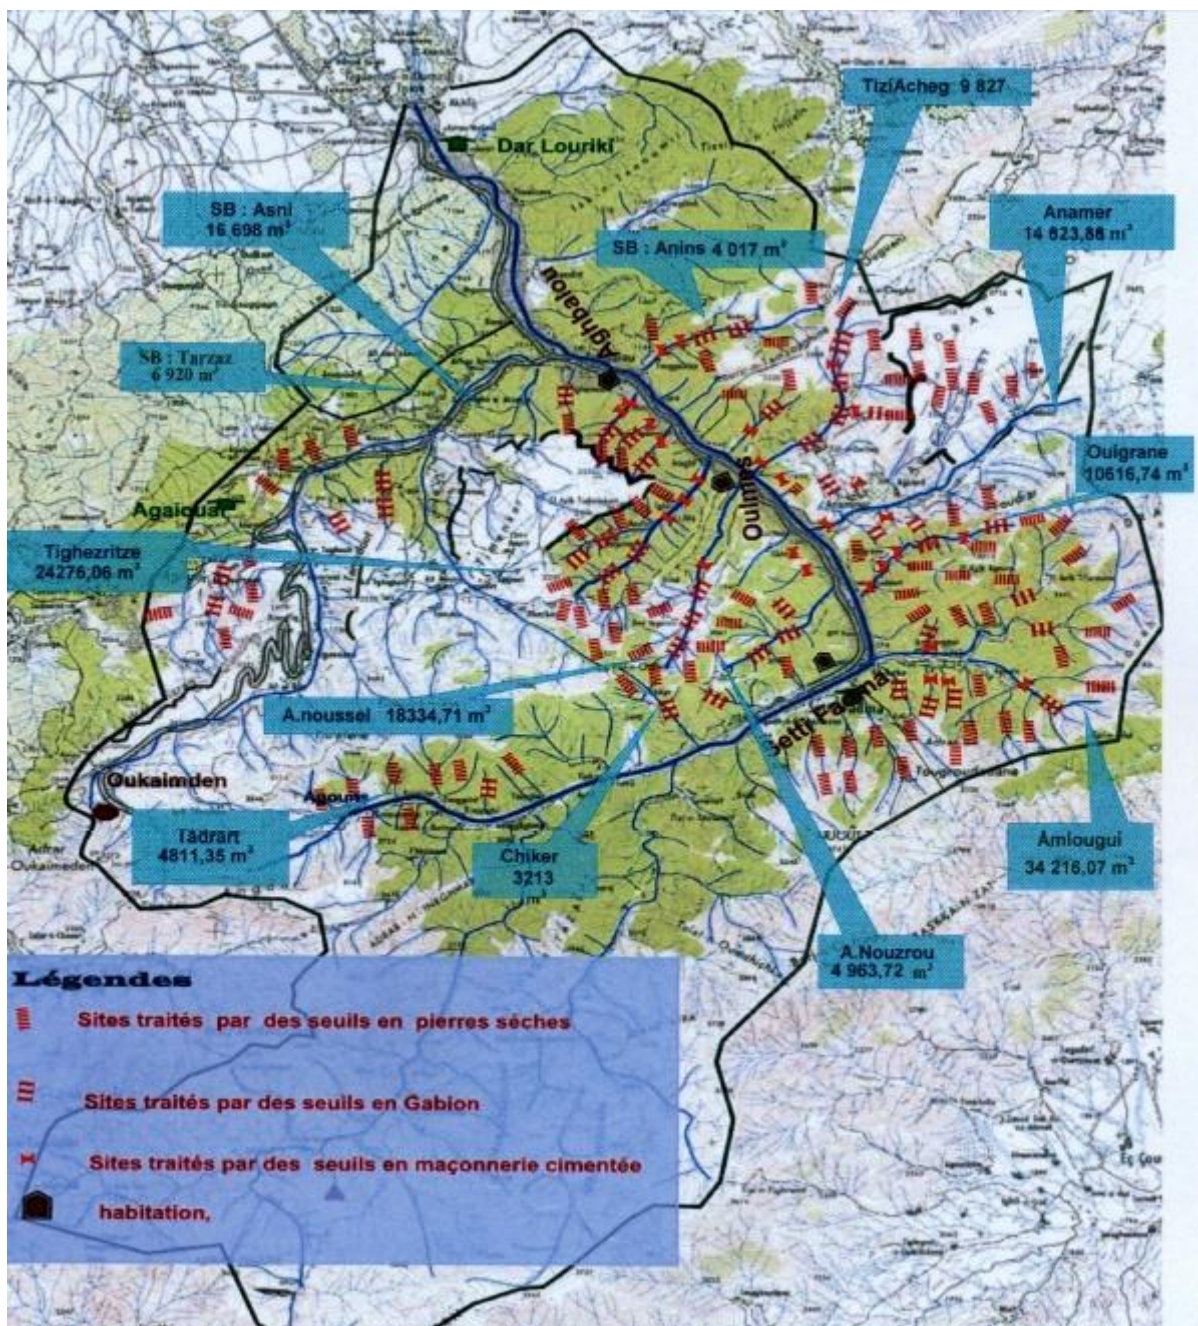
Figure 11 : Répartition des seuils construits dans le cadre du projet de développement du bassin versant de l'Oued Ourika (HCEFLCD, 2012)

Les sous bassins du bassin versant de l'Ourika étant sensibles et ayant une forte capacité de drainage liquide et solide ont subi des traitements mécaniques d'un nombre total de 6866 seuils, soit environ un volume de 154689 m³ (tableau 4 et figure 11) depuis les impluviums en amont jusqu'à la confluence de l'oued Ourika en aval. Les réseaux hydrologiques dans ces sous bassins ont été traités en totalité. Dans les impluviums, les affluents secondaires et tertiaires qui alimentent les grands torrents ont été traités par des seuils en pierres sèches combinés le plus souvent avec des interventions biologiques. Au niveau des lits des torrents, il a été procédé à l'implantation de dispositifs de seuils en gabion et en maçonnerie cimentée de l'amont vers l'aval. Les seuils construits se concentrent dans les ravins qui confluent au niveau de la vallée directement sur des sites touristiques où se concentrent les habitations et les infrastructures touristiques et lors des crues ils déversent d'énormes quantités d'apports liquides et solides dans un laps de temps très court mettant ainsi en péril les visiteurs et les infrastructures existantes.

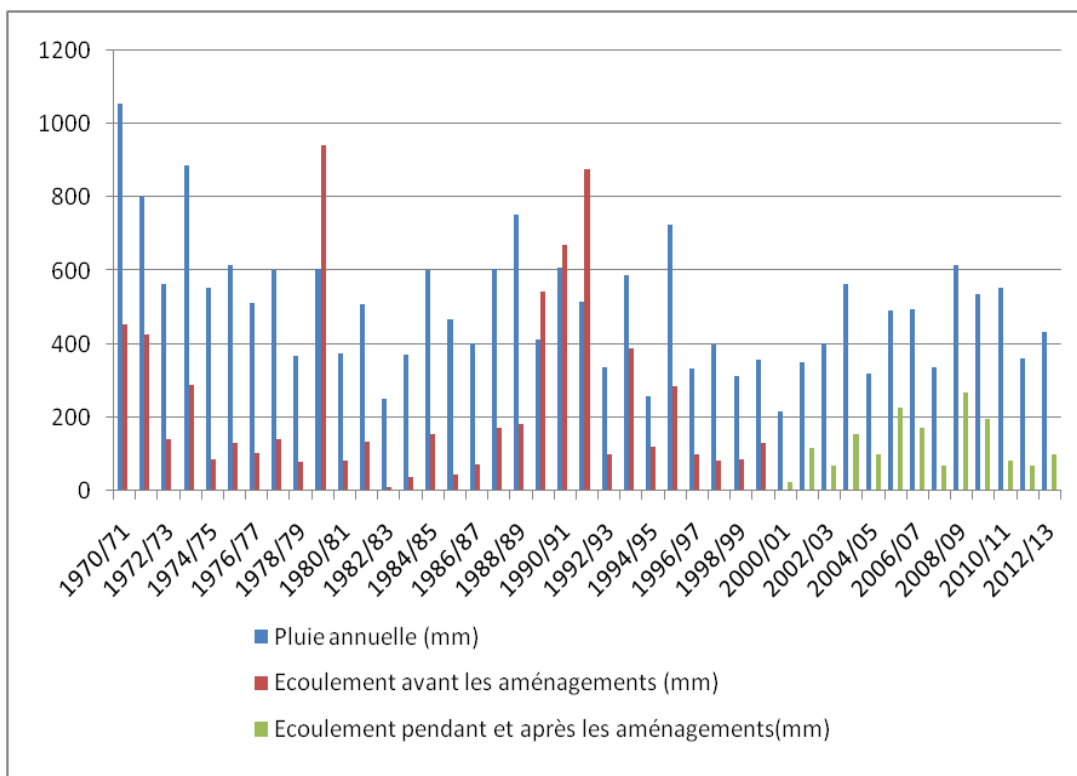
L'analyse de la figure 19 montre que le régime pluviométrique annuel du bassin versant de l'Ourika est très irrégulier d'une année à l'autre. La répartition de la lame

Figure 19: Pluviométrie et lames d'eau écoulées annuelles dans le bassin d'oued Ourika (1970/71–2012/13)

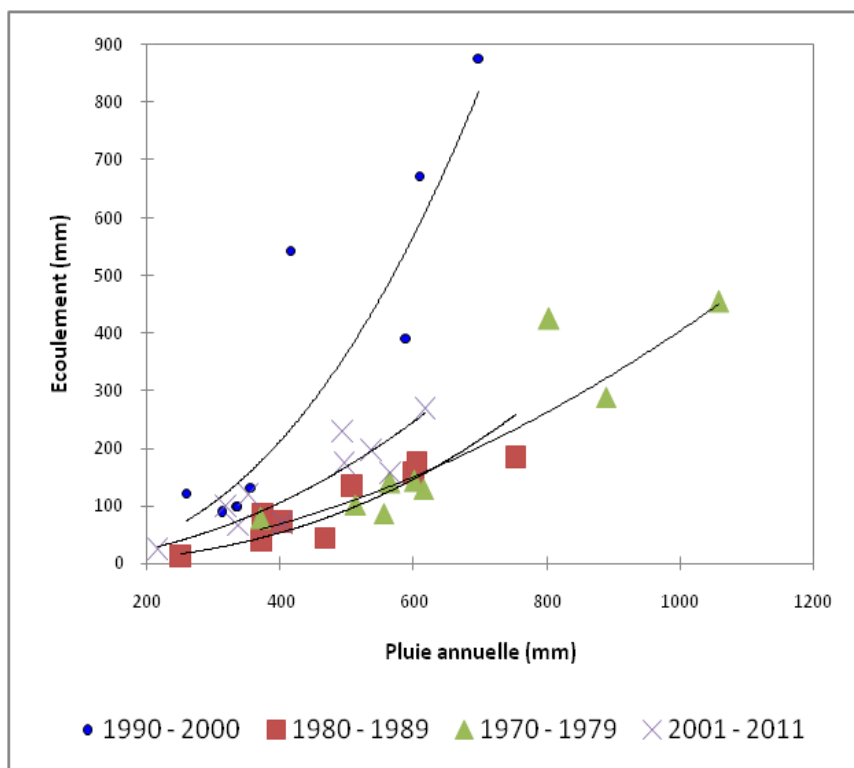
Figure 21 : Distribution des lames d'eau ruisselées en fonction de la pluviométrie. Superposition des trois courbes de la période avant les aménagements (1970- 2000) et la courbe de la période après les aménagements (2001- 2011)

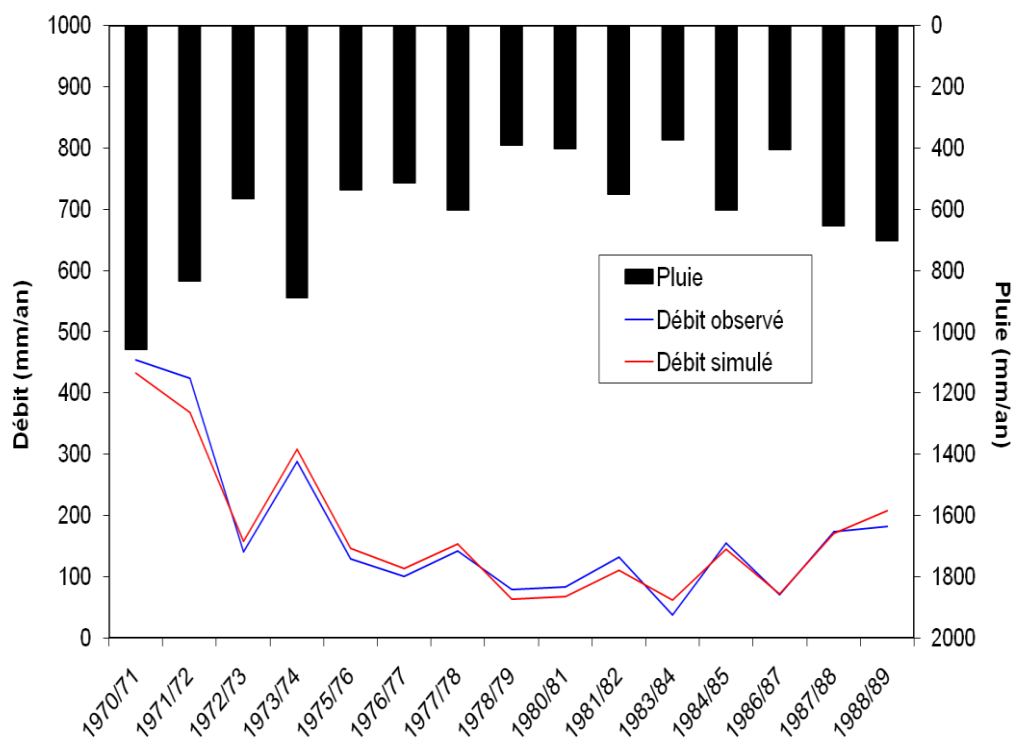
Figure 22 : Visualisation de la qualité du calage avant les aménagements (1970 -1989)

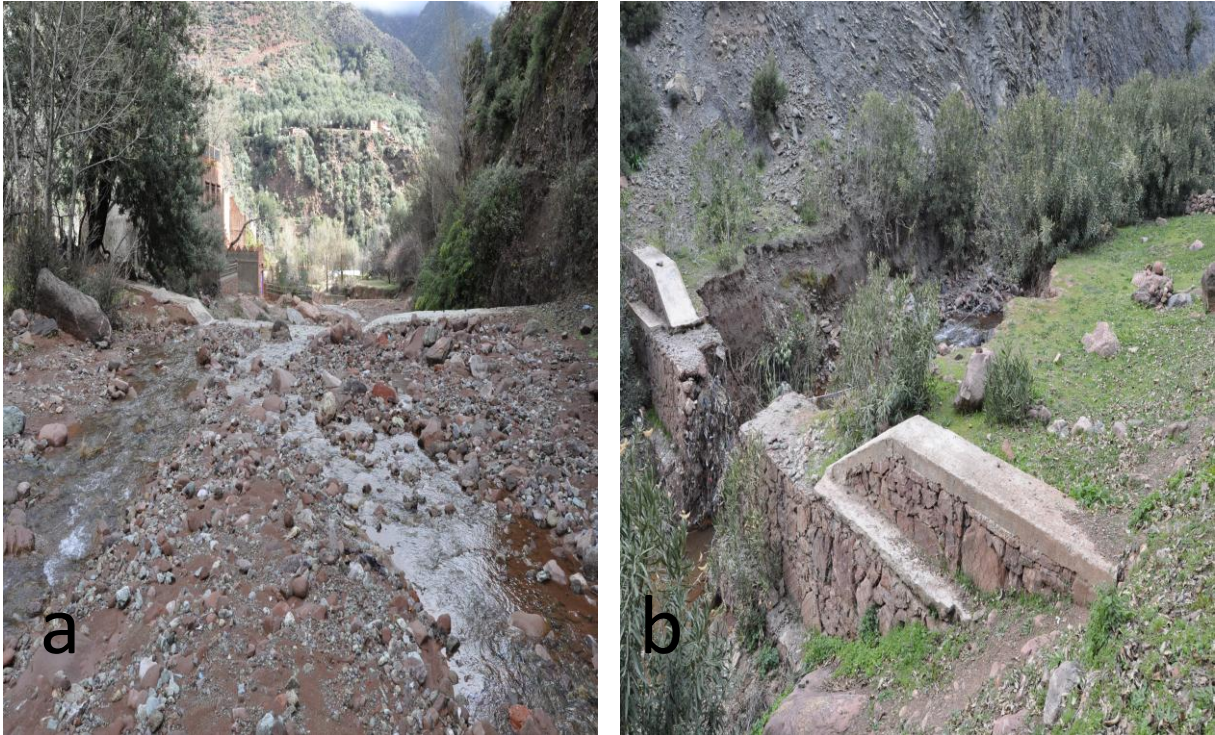
Dans les SBV explorés, bien que les ravins soient devenus stables suite à l'implantation des seuils, cette situation ne peut être durable que si les ouvrages implantés restent en permanence stables. En effet nous avons constatés que la destruction d'une partie d'un ouvrage entraîne le départ d'une quantité importante de sédiments qu'avait retenu ce seuil et remet en cause ainsi la stabilité du ravin et celle des berges (photo 2). La quantité de sédiments perdue est estimée, respectivement, en moyenne à 42% et 56% lorsqu'il s'agit d'une destruction au niveau du déversoir ou de la destruction de la moitié du seuil.

Photo 2 : Etat des dépôts sédimentaires en relation avec l'état des seuils. a : seuil en bon état ; b : seuil en destruction

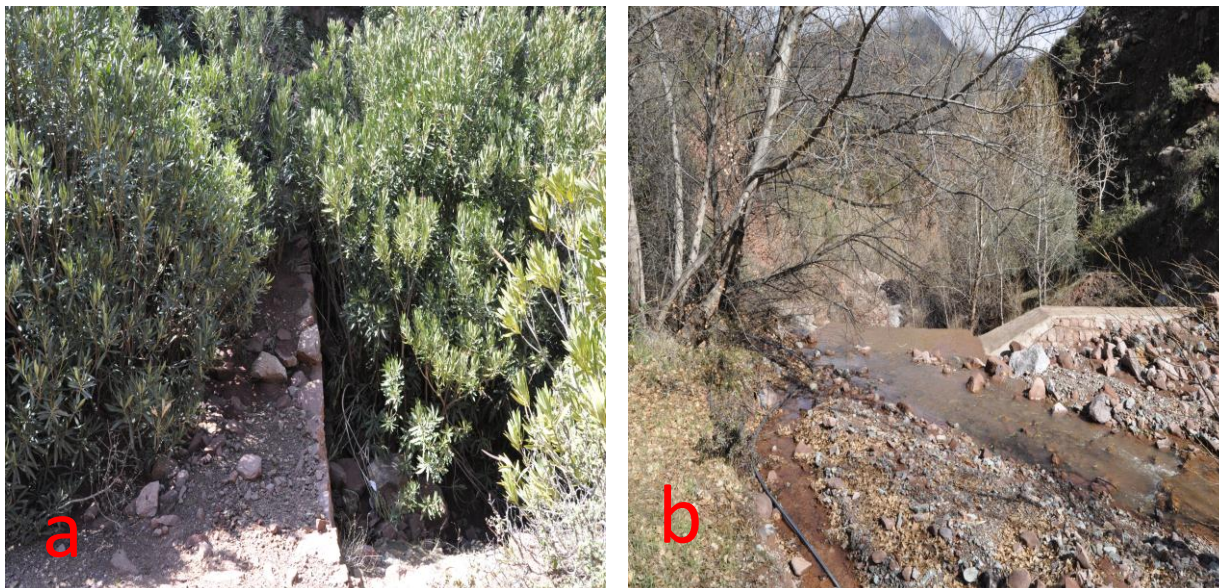
Du moment où ses seuils créent par leur atterrissement un milieu favorable à l'installation des plants, dans certains endroits où les phénomènes torrentiels sont devenus peu importants et les berges sont devenues plus stables, ces atterrissements ont été mis en valeur par les paysans.

Photo 3 : végétalisation des ravins après les travaux de correction torrentielle ; a : lit mineur d'un affluent de l'oued Anins occupé par le laurier rose ; b : une partie du déversoir d'un seuil en maçonnerie de Tighzritze bloquée par le peuplier.

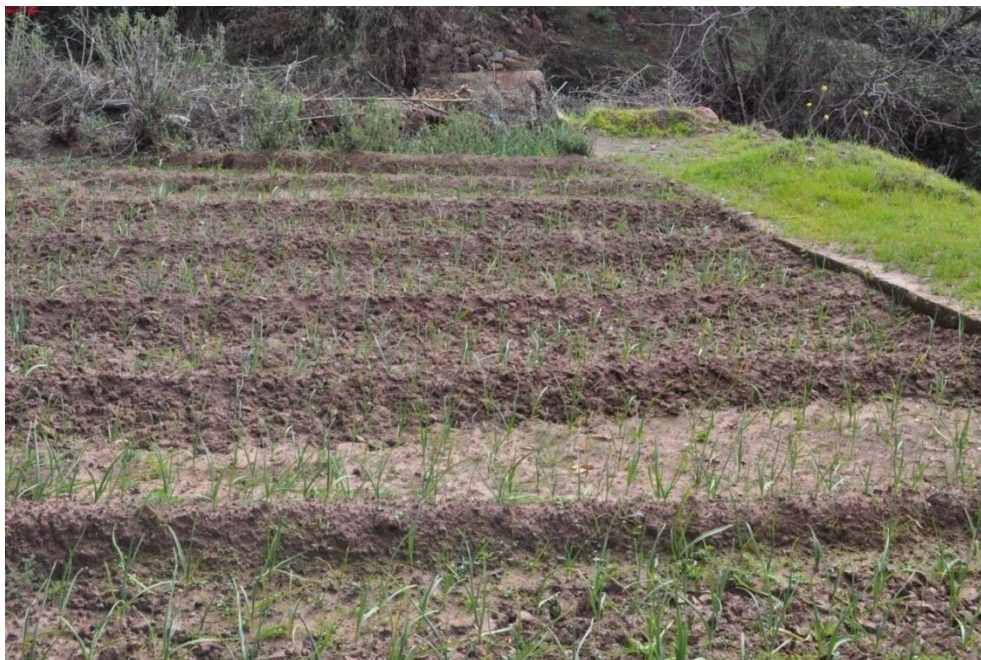
Plusieurs terrasses fruitières et agricoles ont été installées (photo 4). Ceci constitue une source de revenu supplémentaire pour les paysans et donc une amélioration de leur situation économique. Certaines techniques ont été développées par ces paysans pour améliorer le potentiel productif de ces champs de culture installés sur les dépôts de taille métrique. Nos observations sur le terrain et particulièrement dans le SBV Anins ont permis de constater que pour mettre en place leurs terrasses, les paysans commencent par ramasser les grosses pierres et les branches et les disposent pour délimiter et fixer le bord des terrasses (annexe 4). Ensuite, ils mettent en place une seguia à travers laquelle ils font passer l'eau de l'Oued vers la terrasse (annexe 5). Plusieurs barrières constituées de blocs sont disposés ensuite perpendiculairement au sens de l'écoulement de la seguia (annexe 6). Ainsi lors du passage de l'eau, les matériaux solides d'un calibre supérieur à l'espacement compris entre les blocs des barrières ne peuvent pas passer mais les limons et les matériaux d'un calibre inférieur à cet espacement s'infiltrent et se déposent sur la terrasse. Enfin on obtient une terrasse de sédimentation qui est de plus en plus enrichie par ses fines particules qui augmentent le potentiel productif de ces terrasses. Mais, quand les terrasses sont prêtes pour être exploitées, on ferme la seguia pour éviter le passage de l'eau et réduire tout risque de destruction des cultures.

Photo 4 : Mise en valeur agricole des atterrissements d'un seuil en maçonnerie à Tighzritze

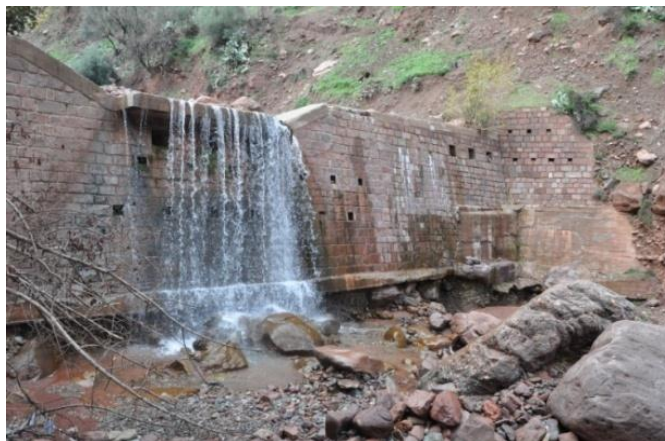
- tous les seuils en maçonnerie sont encore fonctionnels, mais leurs radiers sont partiellement ou totalement détruits (photo 5). Le déversoir de certains a entamé le processus de destruction plus précisément au niveau du chapeau où on a observé l'apparition des ferrailles ;
- la plupart des seuils en gabion sont en détresse, environ 46% sont partiellement détruits et 16% sont totalement détruits. Ils sont vulnérables au niveau du déversoir (photo 6). La destruction commence par la coupure de leur grillage protecteur sous l'effet de choc entre les blocs entraînés par le courant et les blocs du seuil ;
- quant aux seuils en pierre sèche, ils n'ont subi que des destructions partielles (photo 7);
- la vitesse de dégradation de ces ouvrages varie d'un SBV à un autre et le SBV Chiker qui a les pentes relativement les plus fortes est le plus touché.

Photo 5 : Seuil en maçonnerie fonctionnel avec un radier complètement endommagé, risque d'affouillement de l'ouvrage

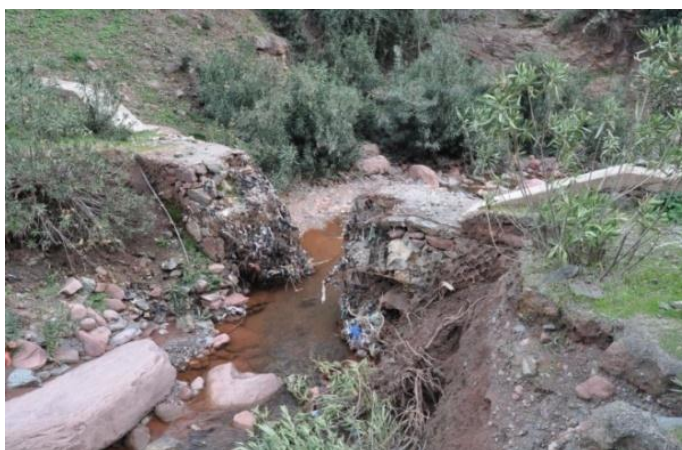
Photo 6 : Seuil en gabion partiellement détruit ne jouant plus correctement son rôle

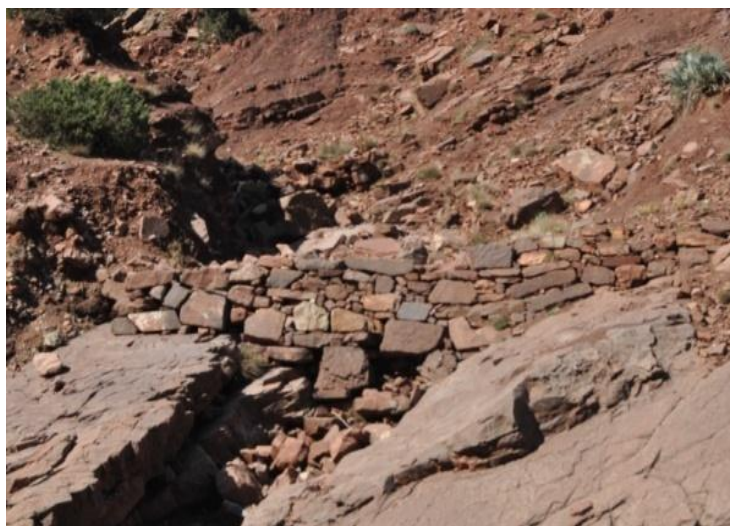
Photo 7 : Seuil en pierre sèche toujours fonctionnel, écoulement de quelques pierres au niveau du déversoir

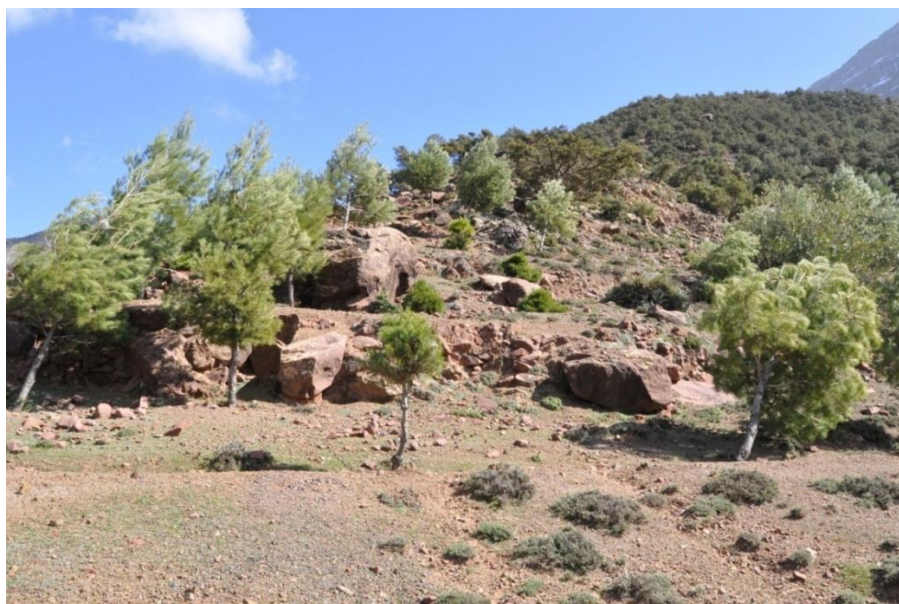
Annexe 2 : Etat d'un reboisement de Pin dans le SBV Anins réalisé dans le cadre du projet de développement du BV Ourika. Les arbres penchés sous l'effet du vent et absence de la matière organique sous les arbres

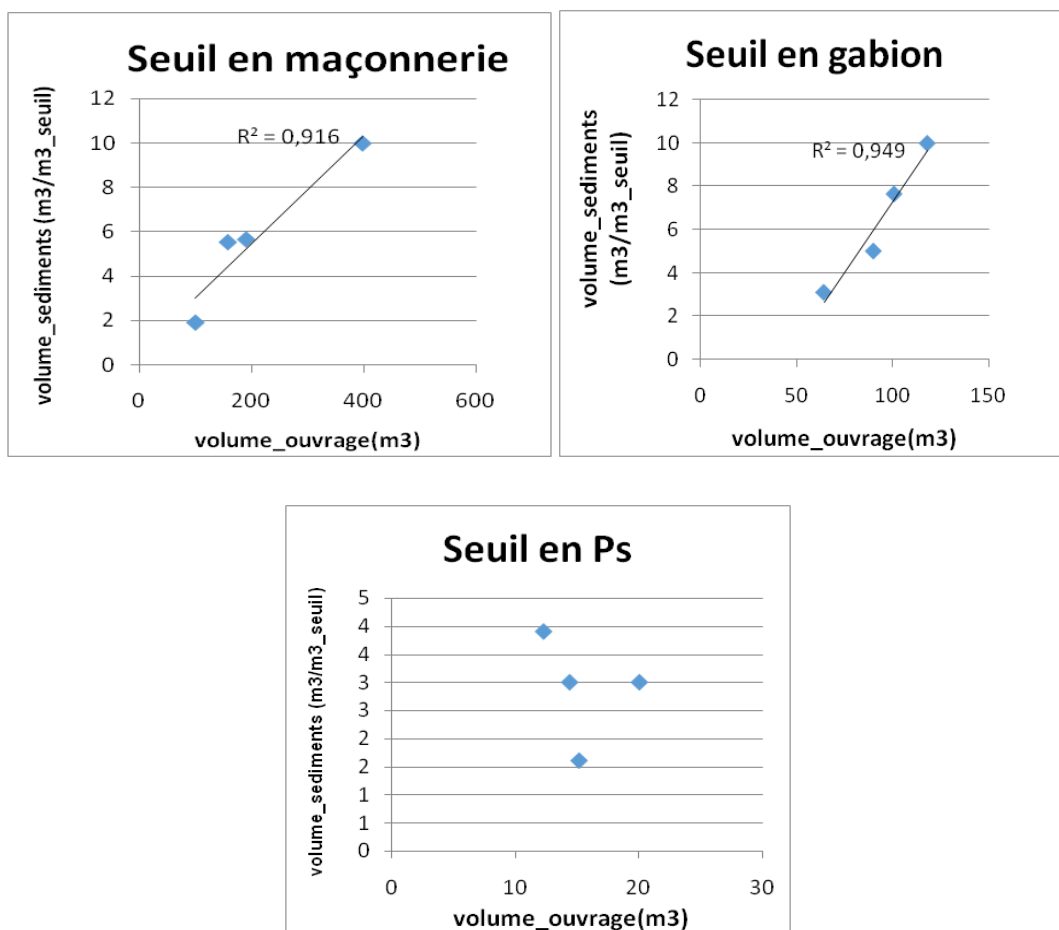
Annexe 3: Courbe montrant la quantité de sédiments retenue par un mètre cube de chaque ouvrage dans les différents SBV en fonction du volume moyen de chaque seuil

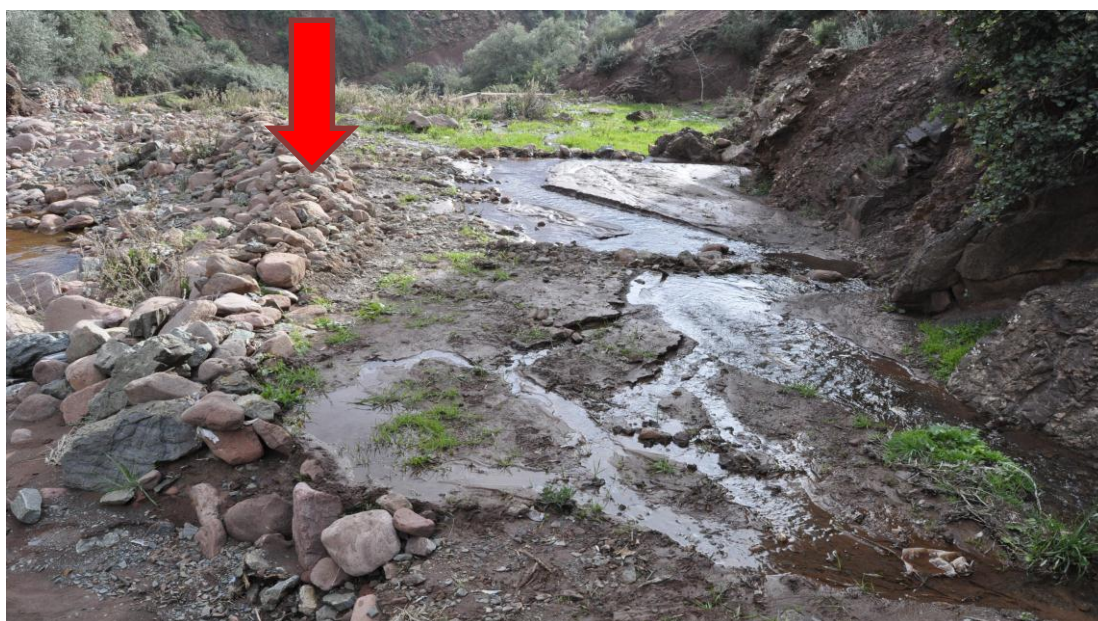
Annexe 4: Délimitation et fixation du bord d'une nouvelle terrasse par les pierres ramassées lors de l'aménagement des sédiments pour l'installation de la terrasse.

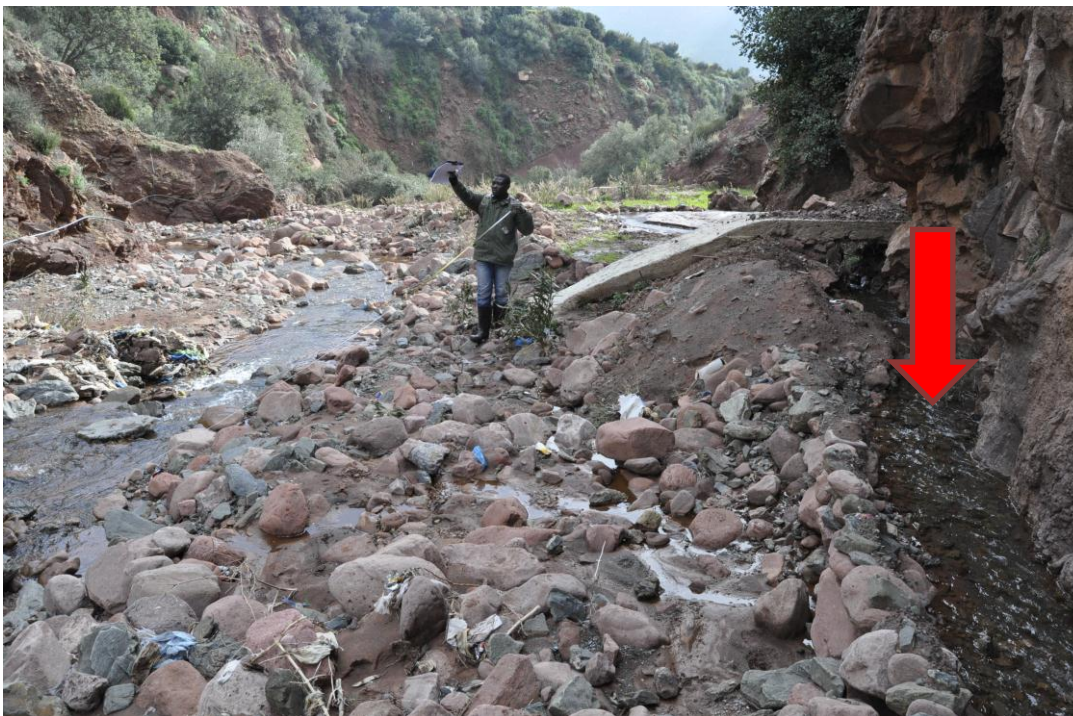
Annexe 5 : Mise en place d'une seguia par les paysans à travers laquelle l'eau de l'oued passe vers la terrasse

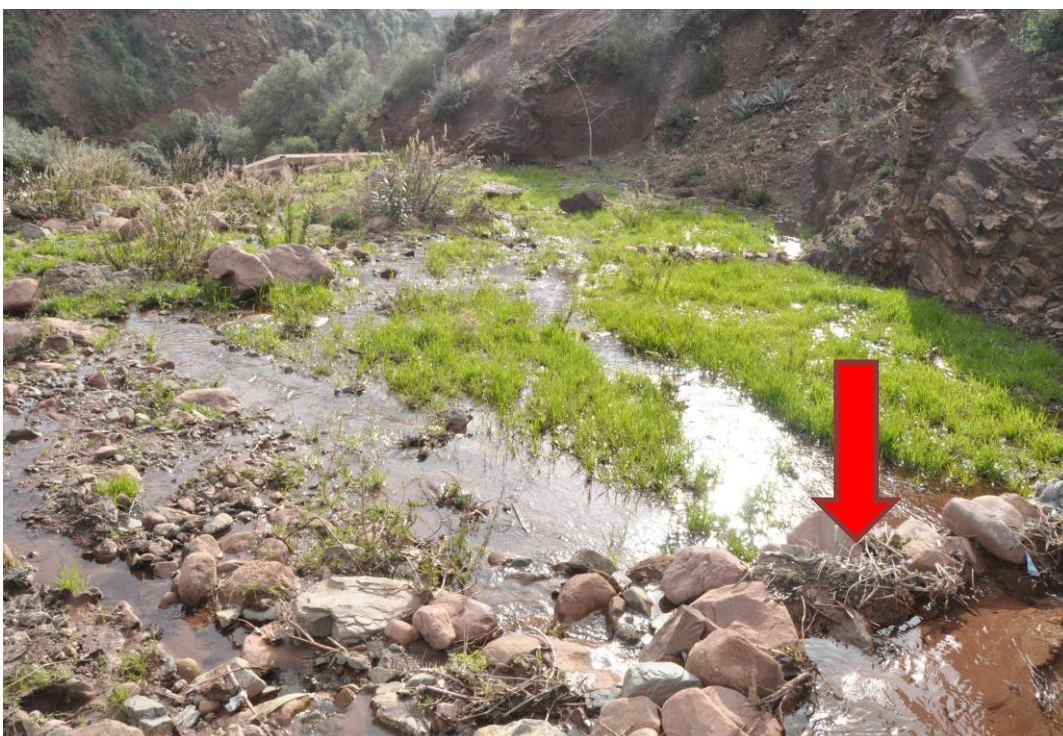
Annexe 6 : Barrière constituées de blocs disposés perpendiculairement au sens de l'écoulement de la seguia alimentant les terrasses
