**ECOLE NATIONALE FORESTIERE  
D'INGENIEURS DE SALE**

**Évaluation qualitative des corrections mécaniques des ravins  
réalisées au niveau de la rive gauche de l'oued Ourika : État des  
lieux et propositions de restaurations**

**MEMOIRE DE 3<sup>ème</sup> CYCLE**

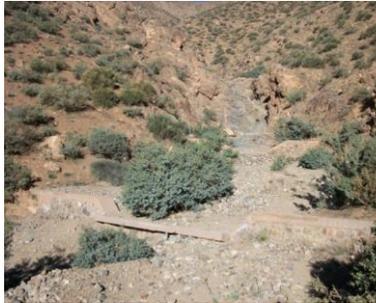
- Poacées représentant 28% du nombre total des seuils prospectés (**Figure 7**).
- 15% des espèces arbustives (*Adenocarpus anagyriifolius*) (**Figure 8**).
- 39% de ses seuils sont encore vide ou il n'y a pas la végétation derrière les seuils (**Fig.9**).

**Figure 8:** Mise en place de la végétations (*Adenocarpus anagyriifolius*) derrière de seuil en maçonnerie à Chiker

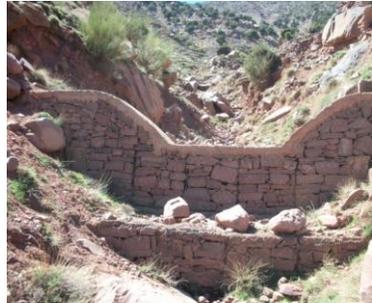
**Figure 7:** Mise en place de la végétations (Poacées) derrière de seuil en maçonnerie à Chiker

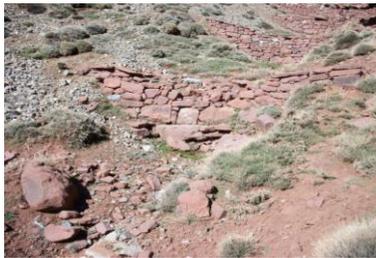
- Xérophytes épineuses sur 18% des seuils sont retenues dans la région de Chiker (**Fig.10**).

**Figure 10:** Mise en place de la végétations (Xérophytes épineux) derrière de seuil en maçonnerie à Chiker

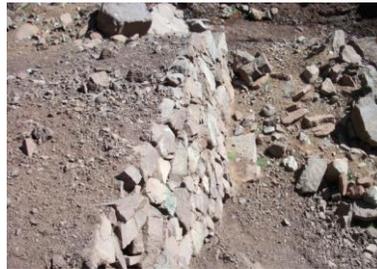
**Figure 9:** Absence de la végétation derrière de seuil en pierre sèche à Chiker

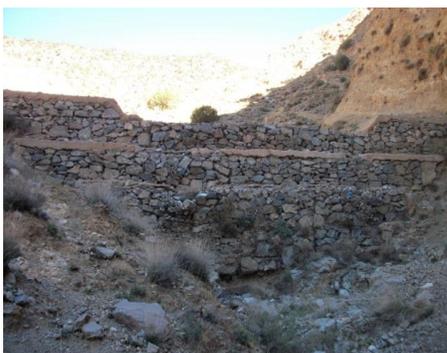
**Figure 11:** Végétalisation du seuil en gabion par la *Jencus maritimus* à Asgaouer

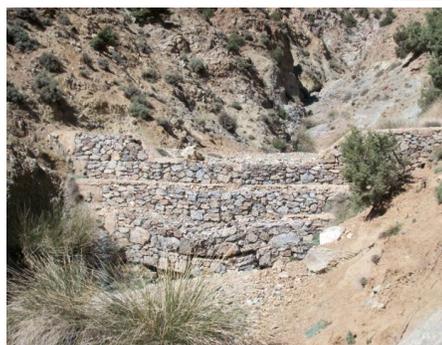
A un niveau altitudinal inférieur, entre 1200 et 1500 mètre d'altitude on y trouve des végétations telles que les Poacées qui représentent 80% (**Figure 12**) et quelque pied des arbustes de *Jencus maritimus* soit 10% .Des plantes aromatiques et médicinales tel que le Thym peuvent être observés (**Figure 13**).

**Figure 12:** Végétalisation du seuil en gabion par des Poacées avec des PAM à Asgaouer

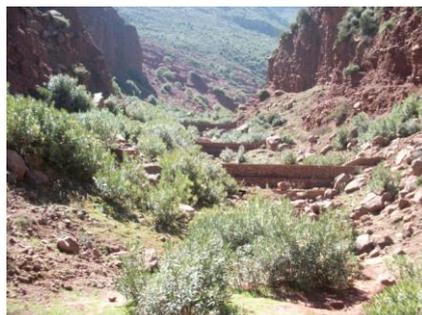
Dans les ravins d'Oulmes, Igri Foudden et Taljerfet ou il y a beaucoup d'humidité par rapport les autres stations, des espèces ripisilves sont bien présentés avec un indice de présence fort. Parmi les espèces rencontrés dans ces endroits on remarque l'existence de : *Populus alba*, *Nerium oleander*, *tamarix* et *Phragmites australis* ; avec quelques pieds de *Ficus indica*, *Ceratonia seliquia*.

**Figure 13:** Végétalisation du seuil en maçonnerie par le *Populus alba* à Oulmes

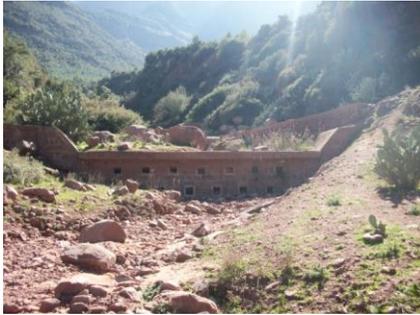
**Figure 14:** Végétalisation du seuil en gabion par le *Nerium oleander* à Taljerfet

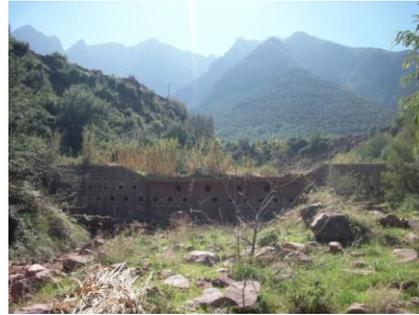
**Figure 15:** Végétalisation du seuil en maçonnerie par le *Ficus indica* à Taljerfet

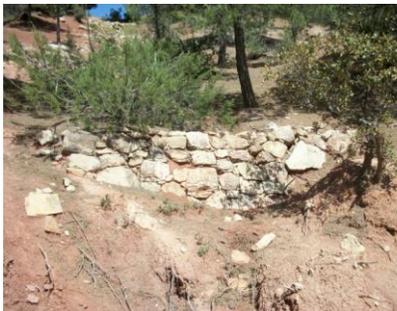
**Figure 17:** Végétalisation du seuil en maçonnerie par le *Pinus halepensis* à Imine El Ghar

Sur le plan technique, les seuils en pierres sèches sont installés au niveau des ravins secondaires et sont stabilisés après atterrissage des sédiments dans la partie amont de l'ouvrage. Ceci a permis de réduire l'ampleur du phénomène d'érosion surtout dans les cas où la correction mécanique a été combinée avec le traitement biologique qui permet de stabiliser le sol ; c'est le cas du douar d'Aït Amor où des reboisements résineux (*Pin d'Alep*) ont été installés sur les seuils de pierre sèche (**Figure 18**). Et la mis en place des certaines espèces telles que « *Nerium oleander* » (**Figure 17**).

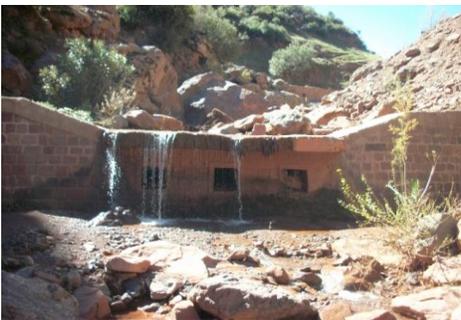
Ce critère permet d'évaluer l'efficacité des seuils et leur capacité future à remplir correctement les objectifs qui leur sont assignés. En effet, de grandes quantités de matériaux de tailles et dimensions volumineuse (pouvant atteindre trois à quatre mètres) sont retenues en amont des ouvrages. Dans ces cas, les seuils en maçonneries résistent mieux et sont plus adaptés que les seuils en gabions (Figure19), tandis que les seuils en gabions sont moins résistants et parfois inefficaces face aux charriages des grandes tailles métriques qui engendrent l'effondrement de seuils (**Figure 20**).

**Figure 20:** Blocs de grande taille derrière un seuil en maçonnerie à Oulmes

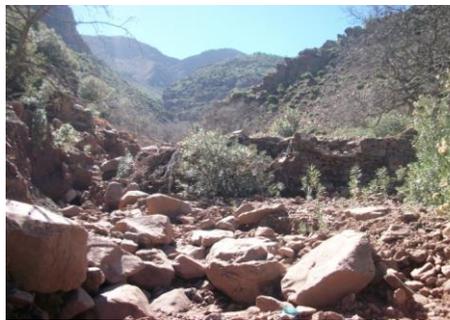
**Figure 19:** Seuil en gabion affouillé par des matériaux de grande taille à Om Lahwae

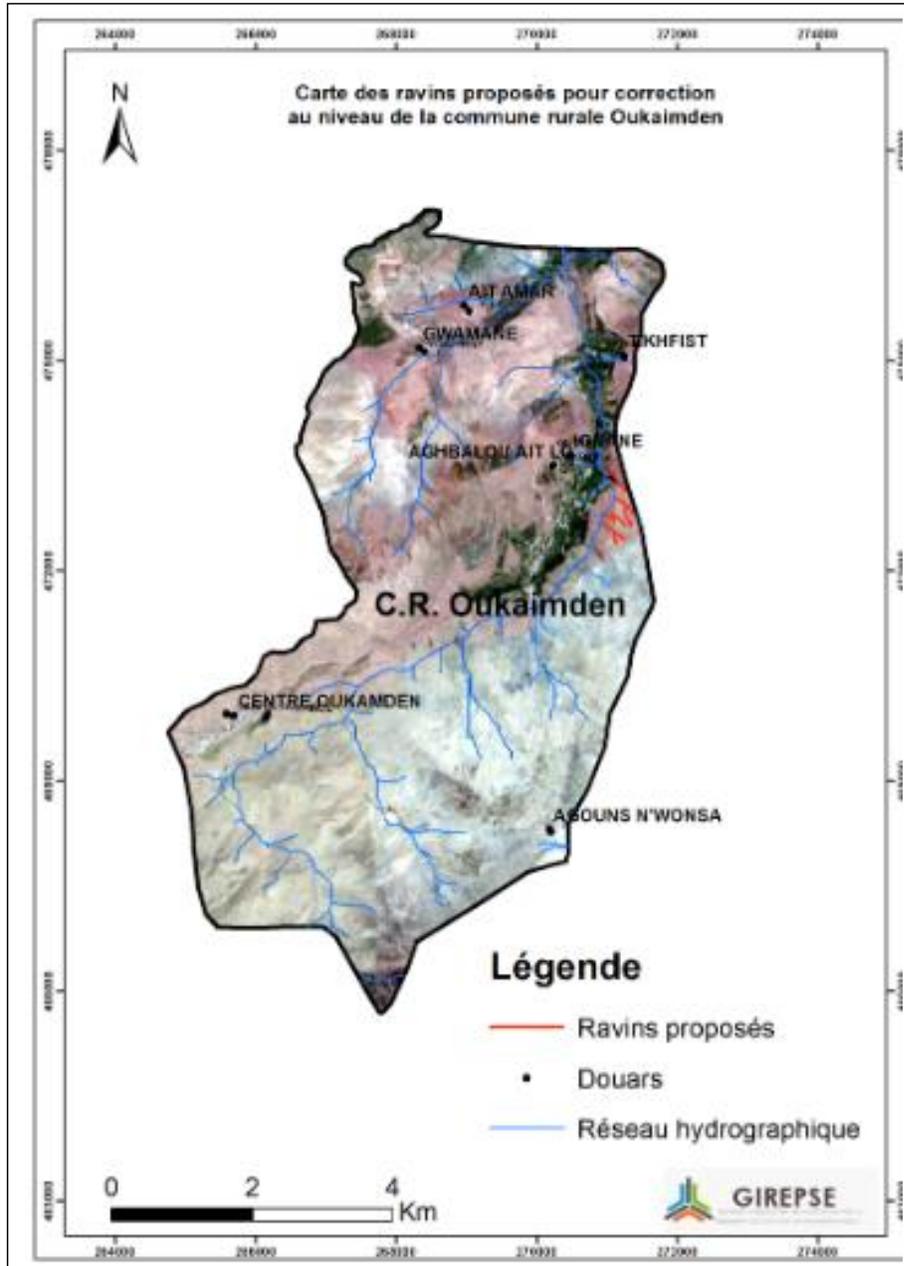
La prise de décision dans le domaine de lutte contre l'érosion ne dépend pas uniquement sur les problèmes s'il y a des ravins nécessitent des aménagements mais est ce que ces ravins présentent un danger directes sur la vie des hommes avec leurs bien et leurs services. Pour ce faire des réunions de validation ont été faites au niveau de la commune rurale de Setti Fadma et Okeïmden. Ces ateliers ont assistés par les représentants des différents douars pour les deux communes pour valider les ravins qui ont été marqués préalablement comme une source de danger d'une part et discuter ensemble est ce qu'il y a des autres ravins qui font partie au travail de l'aménagement des corrections contre l'érosion (**Figure 21 et 22**).

**Figure 21:** Carte des ravins proposées à aménager dans la CR d'Oukeimden

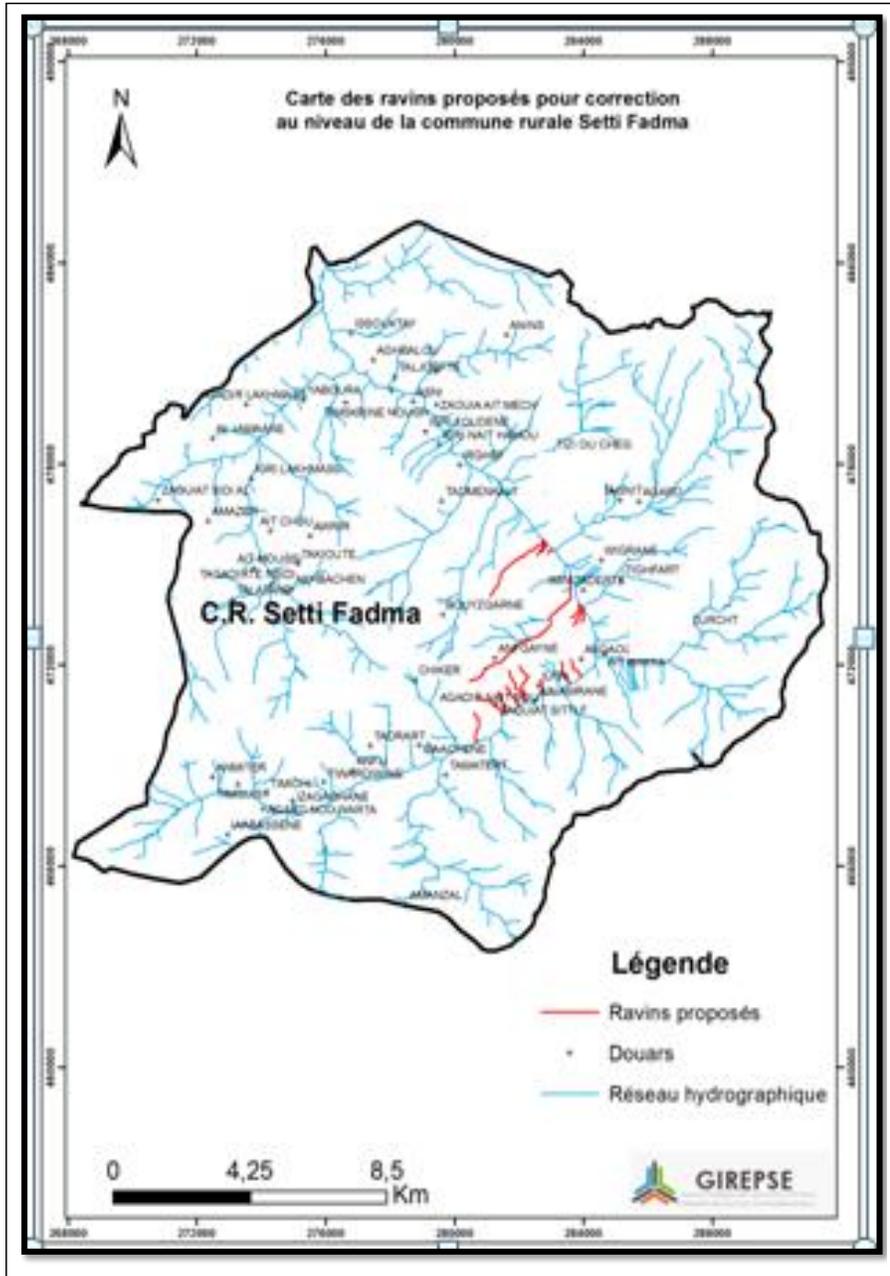
Figure 23: Carte des ravins proposées à aménager dans la CR de Seti Fadam

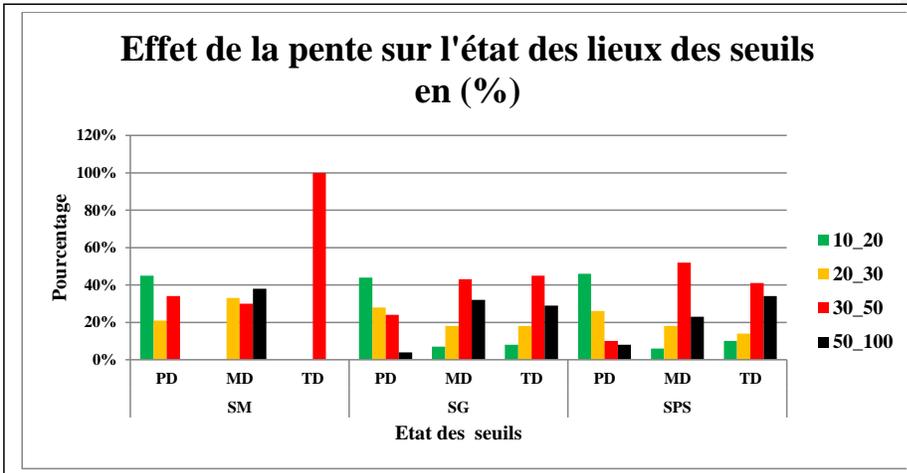
SM : Seuil en maçonnerie, SG : Seuil en gabion, SPS : Seuil en pierres sèche

PE : Pas endommagé, ME : Moyennement endommagé, TE : Totalement endommagé

Les seuils en gabions sont implantés à mi- ravin. A cet effet les dégâts observés sur la situation des ouvrages sont expliqués par l'action de la pente qui situé vers l'amont qui dépasse 50% qui considéré comme un facteur agit négativement sur l'état de seuil à travers des charriages qui sont emportés lors des crues de l'amont vers l'aval.

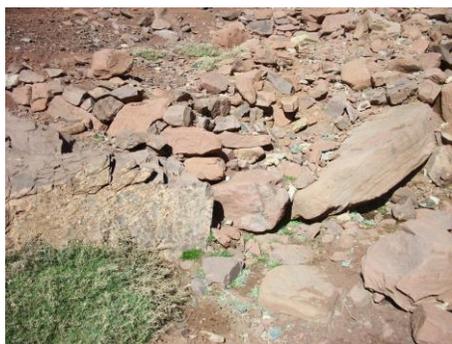
Le seuil de pierres sèches est très vulnérable dans les zones où la pente est très sévère, dans ce contexte les seuils en pierres sèches qui subissent un dysfonctionnement total sont les seuils qui se trouvent où la pente est dépassée à 20% (**Figure 25**) ; en plus la forme géométrique des certains seuils qui ne sont pas adéquate à leurs milieu. En effet on trouve des seuils ont des formes amorphiques, cette situation est très fréquente au niveau de douar de Chiker qui a des pentes relativement les plus fortes par rapport les autre régions ou bien sphériques dans la commune d'Okeïmden (**Figure 24**).

**Figure 26:** Seuil en pierres sèche construit par des roches amorphes à Chiker

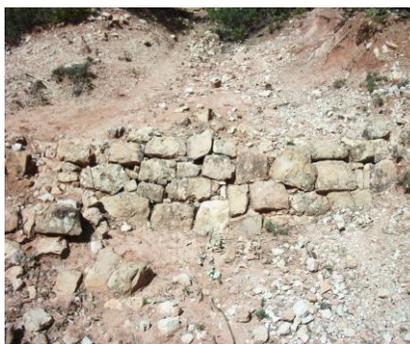
**Figure 25:** Seuil en pierre sèche construit par des roches sphériques à Okeïmden

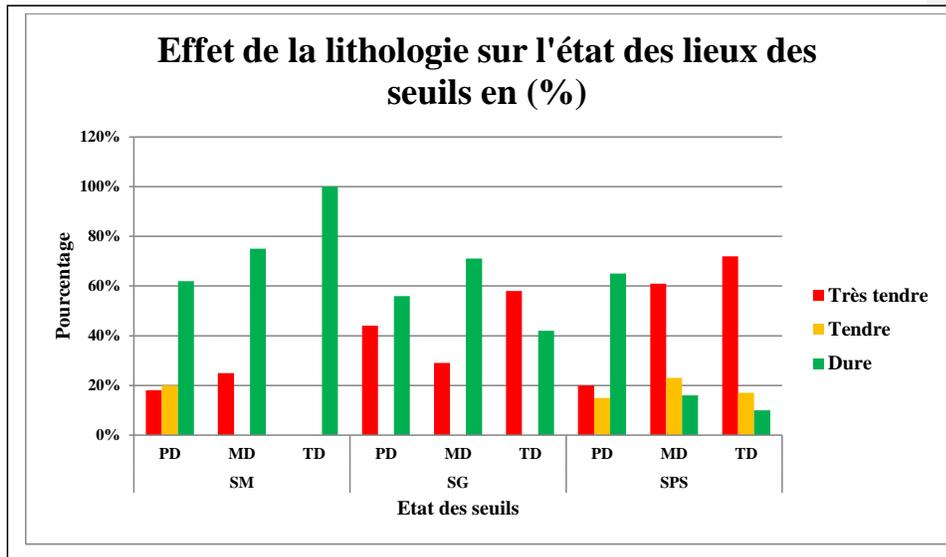
**Figure 27:** Effet de la lithologie sur l'état des lieux des seuils

La lithologie est considérée comme un facteur qui agit sur l'état des seuils ; d'après les résultats de la (Figure 27) il est constaté que les SG et SM sont adaptés sur tout type de substrats. À contrepartie le substrat tendre et le très tendre sont considérés comme un facteur limitant et qui agit négativement sur l'ensemble des seuils en pierres sèches. En effet les seuils en pierres sèches qui subissent des dégradations partielles ou totales sont présents le rapport le plus élevé est celui de les autres types de seuils ont trouvés sur le substrat tendre à très tendre on constate que grande pourcentage est situé sur les substrats très tendre à tendre.

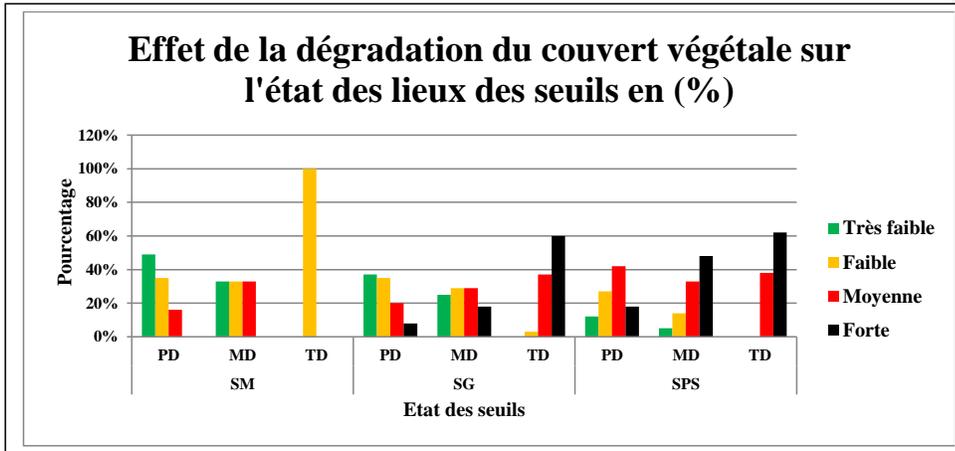
**Figure 28:** Effet de l'état de seuil sur dégradation de couvert végétal

La couvert végétale est facteur n'est pas moindre important sur l'état des ouvrages. D'après l'analyse des résultats de la (**Figure 28**) il ressort **une** grande partie des seuils qui sont totalement détruits sont localisés dans la région ou la dégradation est forte soient 60% pour les SG et 62% pour les SPS ; et entre 29% à 33% des seuils qui sont moyennement endommagés se trouvent dans les endroits ou la dégradation de la couvert végétale est moyenne. En outre entre 12% des seuils en pierres sèches et 49% des seuils en maçonneries qui sont fonctionnelles s'existent sur les périmètres ou la dégradation de couvert végétale de très faible à faible. Bien que les seuils en gabions sont considérer comme un traitement de correction mécanique des grandes ravins mais ils souffrent des problèmes de dysfonctionnement contre le phénomène de ravinement due à la régression de la couvert végétale.
