# **Contribution à l'évaluation des aménagements antiérosifs dans le bassin versant de l'Ourika, Haut Atlas.**

**Houndodé D.J., Sabir M. & Khattabi A.**

**Ecole Nationale Forestière d'Ingénieurs.**

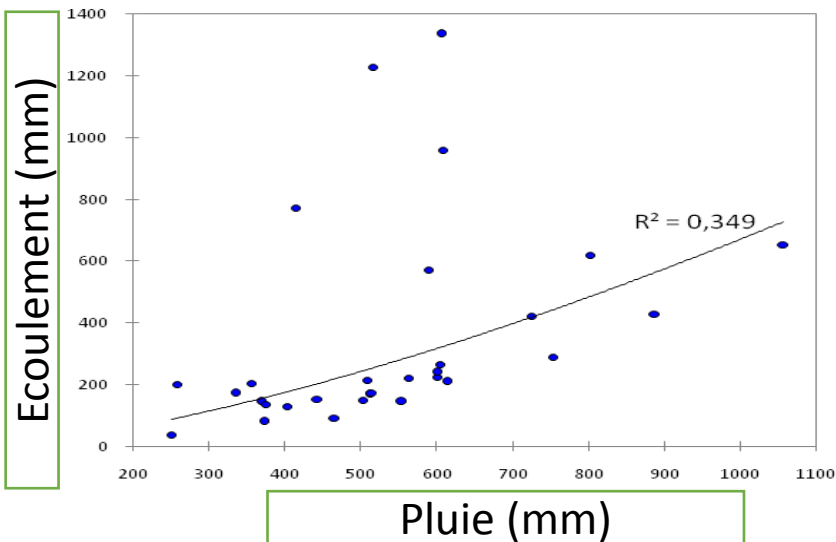
Distribution des lames d'eau ruisselées en fonction de la pluviométrie annuelle avant les aménagements (1970 – 2010).

Le BV a connu deux périodes de changements importants: la première à partir de 1989 et la deuxième à partir de 2000.

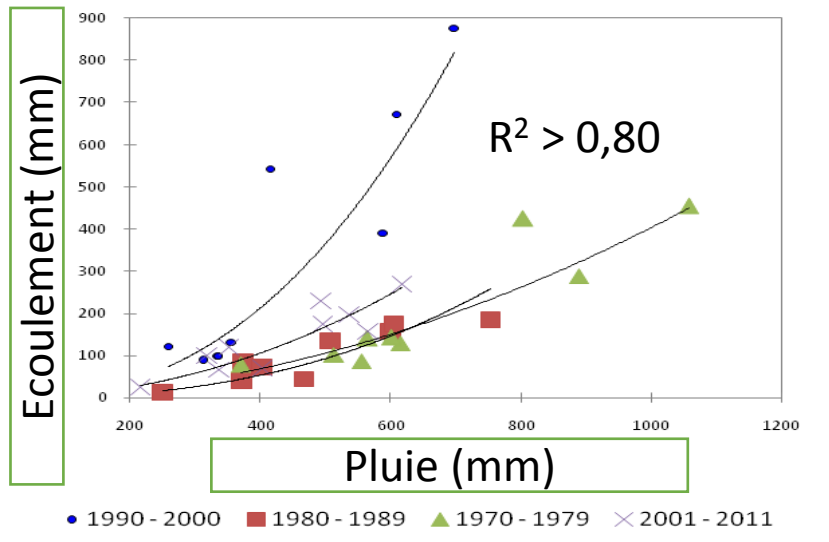
Distribution des lames d'eau ruisselées en fonction de la pluviométrie. Superposition des courbes des différentes parties .
